## Применение технологий и материалов для ремонта оборудования кузнечно-прессового производства – опорный стол механического пресса усилием 12 000 тонн – ОАО КАМАЗ

В соответствии с техническим заданием Кузнечно-прессового производства ОАО КАМАЗ совместно с ОАО Надёжность Плюс была разработана технология и выполнен ремонт опорного стола механического прессаковки передней балки грузовика – общий вид оборудования показан на рисунке, стрелкой показано расположение трещины.

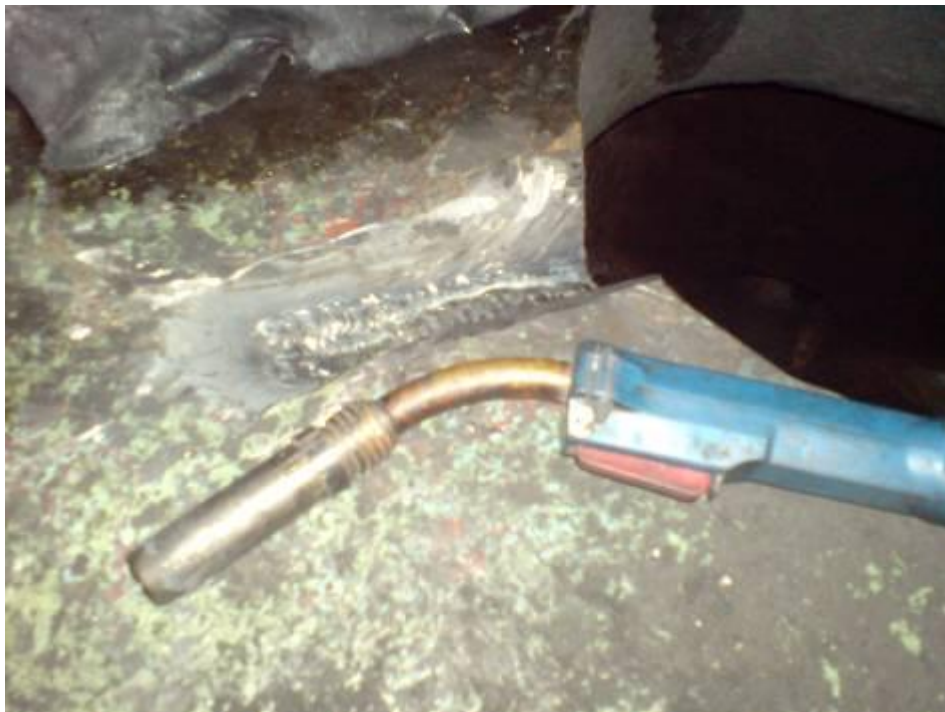
После начала работы по сварке были обнаружены дополнительные трещины в районе технологических отверстий, которые также были разделаны и заварены.
