Применение технологий и материалов для ремонта горно-шахтного оборудования – тормозного барабана шахтной подъёмной машины типа 2Ц-6х2.8У

В соответствии с техническим заданием Донского ГОКа (г. Хромтау, Актюбинская обл., Республика Казахстан) была разработана технология ремонта барабана шахтной подъёмной машины – общий вид оборудования показан на рисунке.

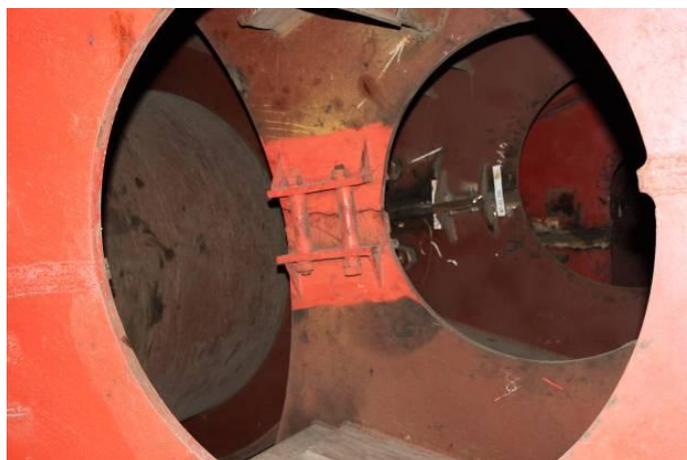
Рис.2 Трещина на ребре жёсткости барабана, скреплённая болтами

В процессе эксплуатации на рёбрах жёсткости появились трещины. Попытка их ремонта с помощью традиционных сварочных материалов не дала результата, практически сразу после ремонта трещины появились вновь. Работа ШПМ продолжалась после установки стяжки на болтах.
