## Техническое предложение по ремонту крупногабаритных деталей и тяжёлых валов.

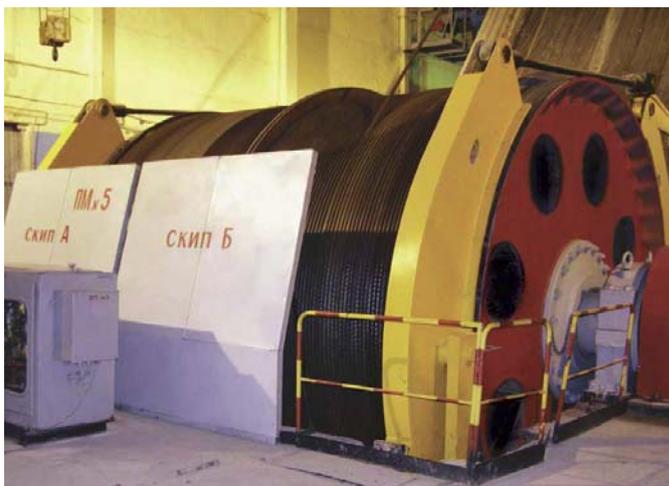
Рис. 1 Шахтная подъёмная машина типа 2Ц-6x2

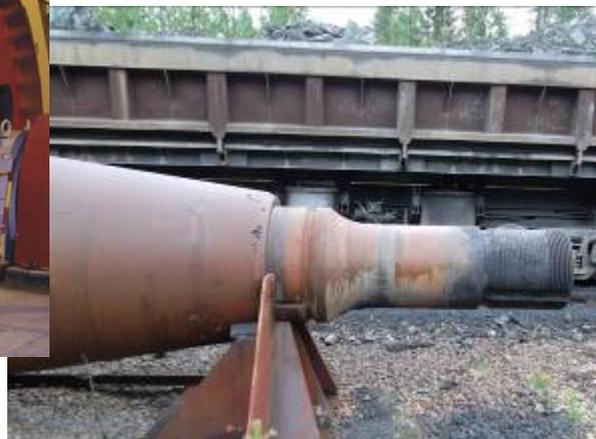
Рис. 2 Вал дробилки крупного дробления

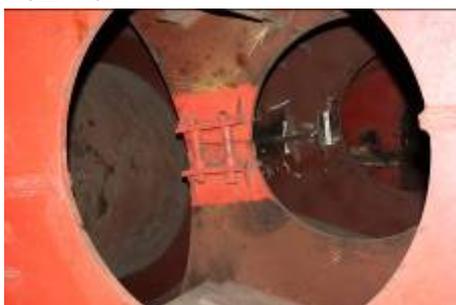
Рис. 3 Трещина по ребру жёсткости

Данное металлоемкое, дорогостоящее оборудование в процессе длительной эксплуатации подвержено интенсивному износу. В частности, в корпусе тормозного барабана шахтной подъёмной машины появляются многочисленные трещины. Причины их появления разнообразны: это и дефекты сварки, заложенные на стадии изготовления или монтажа, особенности эксплуатации оборудования и т.д.

Попытка отремонтировать эти трещины традиционными методами сварки дают кратковременный результат с быстрым последующим появлением новых расширяющихся трещин.

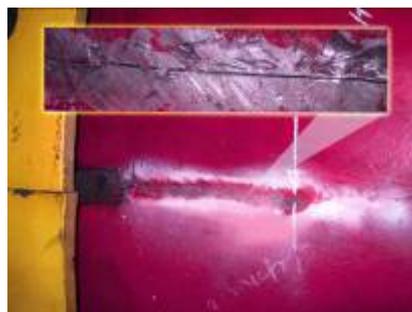
Рис. 4 Трещина по монтажному шву

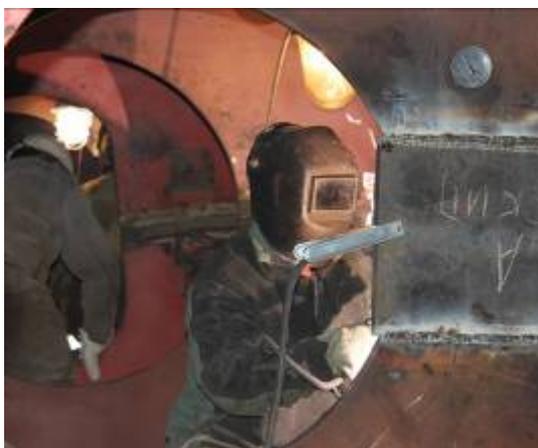
Рис. 5 Ремонт ребёр жёсткости ШПМ

Данные свойства позволяют нам снизить температуру предварительного и сопутствующего подогрева основного металла при сварке. В ряде случаев от подогрева можно полностью отказаться. Данная технология совместно опробована нами многократно, как при ремонте барабанов подъёмных машин, изготовленных из стали 09Г2С, так и гидравлических цилиндров прессов, изготовленных из стали типа 35Л с толщиной стенки до 150 мм.

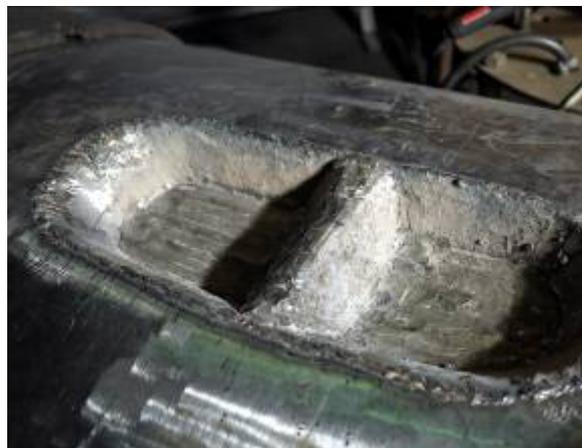
Рис. 6 Ремонт стенки гидравлического цилиндра

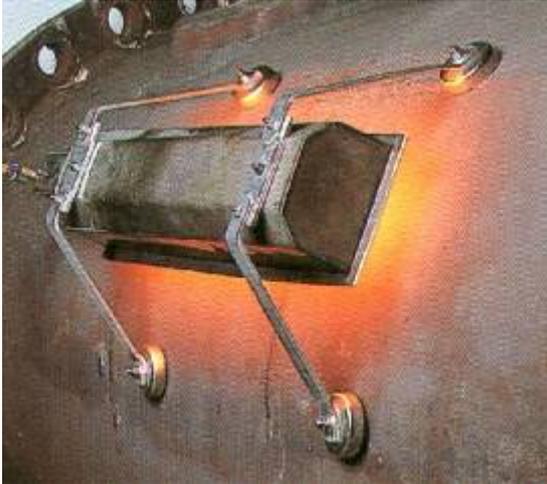
Рис. 7 Газовая ИК горелка на детали

В случае необходимости подогрев основного металла осуществляется экономичными (по расходу пропана) инфракрасными горелками, либо электрическими матами.

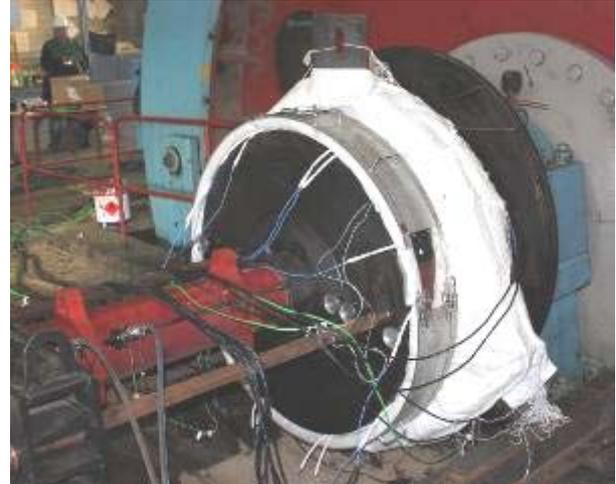
Рис. 8 Электрические маты подогрева

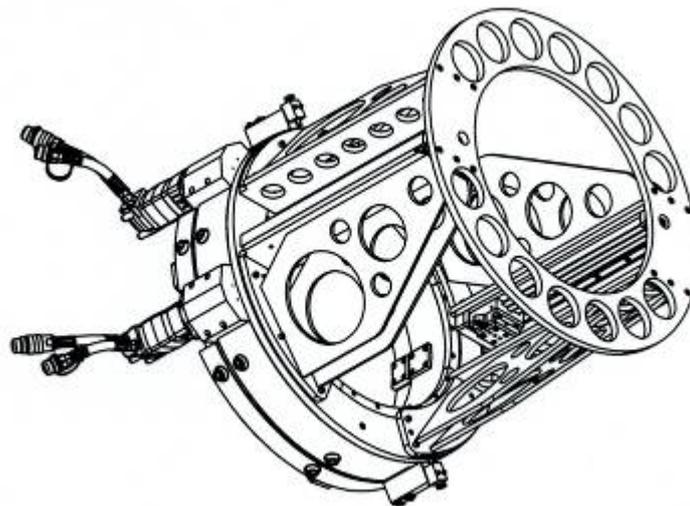
Рис.9 Общий вид комплекта оборудования.

Задача восстановления посадочного места подшипника решается с помощью специального оборудования для проточки валов.

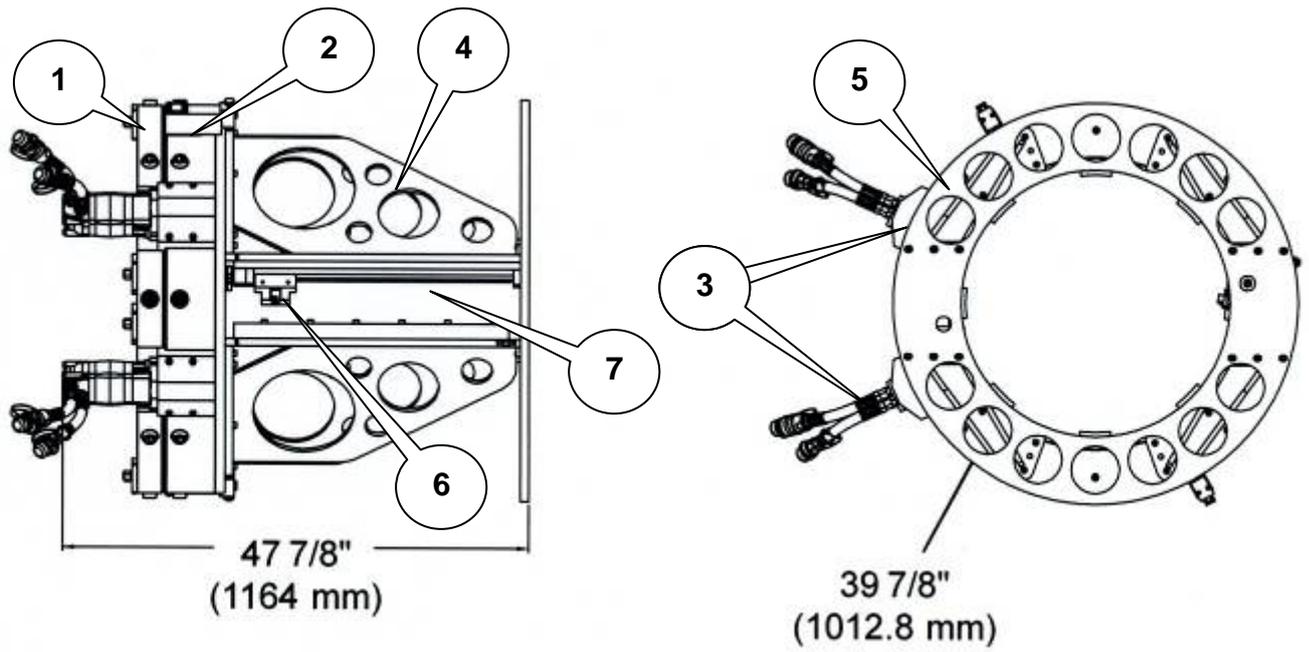
Рис. 10

Комплект оборудования состоит из следующих основных компонентов – смотри Рис 10:

1. Монтажное кольцо крепления машины на валу.
2. Собственно машина для обработки вала.
3. Гидроприводы.
4. Рёбра жёсткости
5. Внешнее кольцо жёсткости.
6. Суппорт крепления режущего инструмента.
7. Направляющая продольного перемещения суппорта.

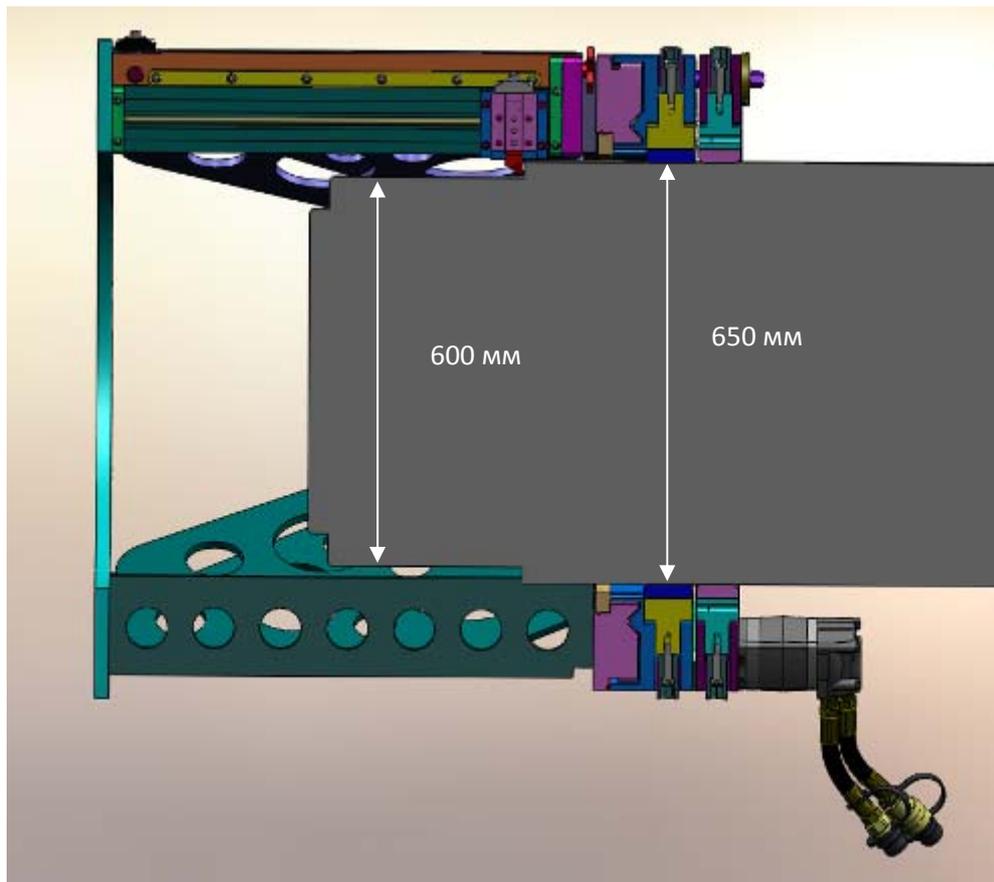
Рис. 11

На рис. 11 показан вариант крепления данного комплекта оборудования для проточки диаметра 600 мм. Посадочный диаметр машины – 650 мм. Точность обработки – 0,04 мм.

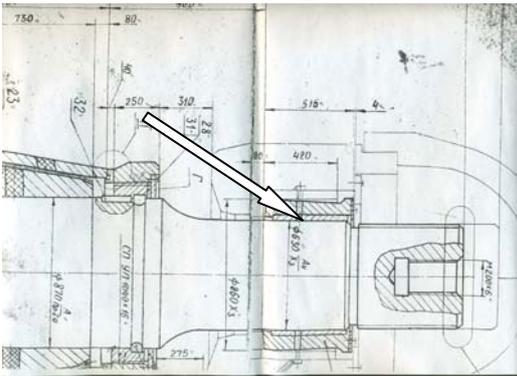
Рис. 12 Чертеж вала дробилки

Этот же комплект оборудования может быть предложен для проточки вала конусной дробилки в соответствии с прилагаемым чертежом.

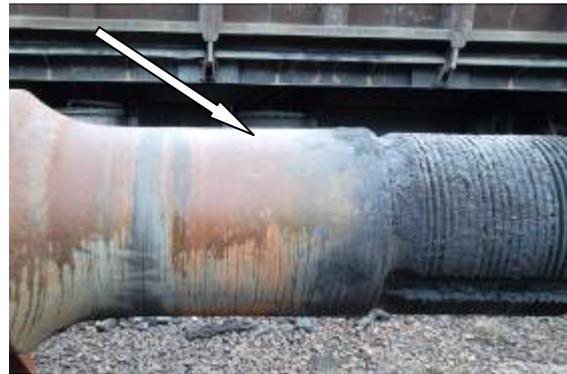
Рис. 13 Вал дробилки

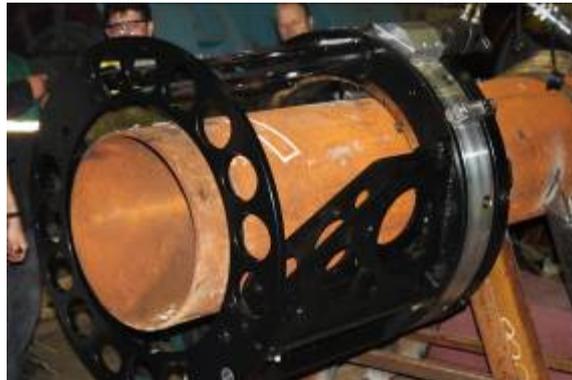
Рис. 14

На первом этапе ремонта комплект оборудования для проточки монтируется на вал для удаления усталостного металла и проточки местных дефектов. На рис. 14 показан комплект оборудования, смонтированный на имитаторе вала – трубе аналогичного диаметра – для отладки.

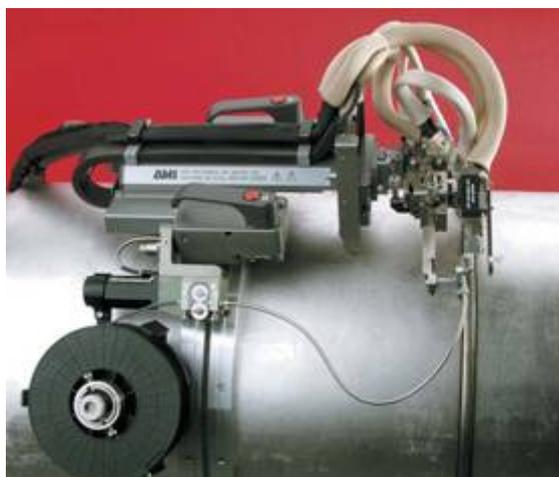
На втором этапе на подготовленный вал монтируется направляющее кольцо и сварочная головка для наплавки поверхности.

Рис. 15 Сварочная головка на направляющем кольце.

Данная головка имеет дополнительное осевое программируемое перемещение 304 мм. При необходимости более широкой наплавки необходимо переставить направляющее кольцо и продолжит операцию.

Следует отметить, что при проведении всех этих операций вал остаётся неподвижен. После наплавки и остывания вала осуществляется финальная проточка в номинальный размер.
